RÉGI ABLAKOK – FELÚJÍTÁS, RESTAURÁLÁS?

Szemerey Tamás
SOE nyug. mestertanár

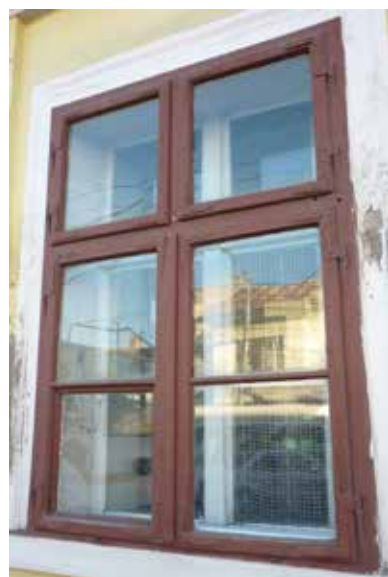
A 150–180 éves kapcsolt gerébtokos, ki-be nyíló ablak kézműves munkával még felújítható volna

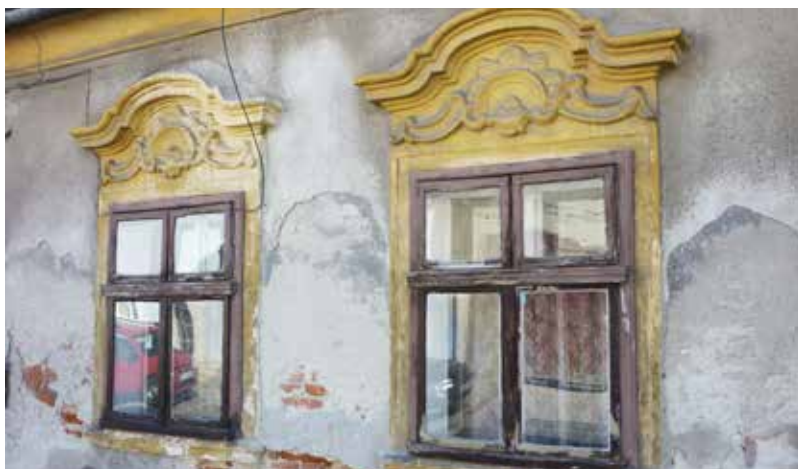
Különleges ablak kívülről záródó, de befelé nyíló alsó szárnyakkal. Csak kézműves munkával volna megmenthető

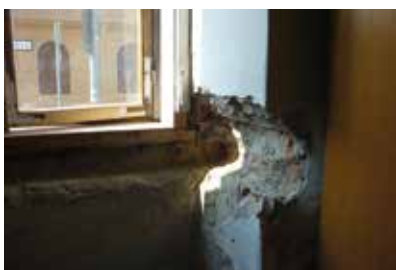
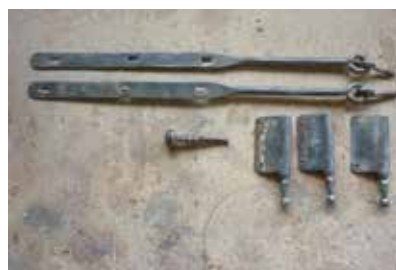
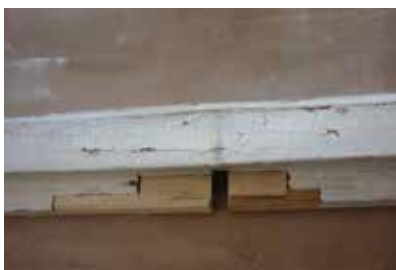
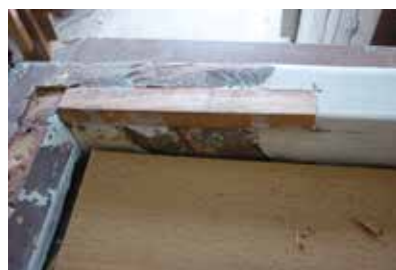
Ahol lehet, ott javítunk

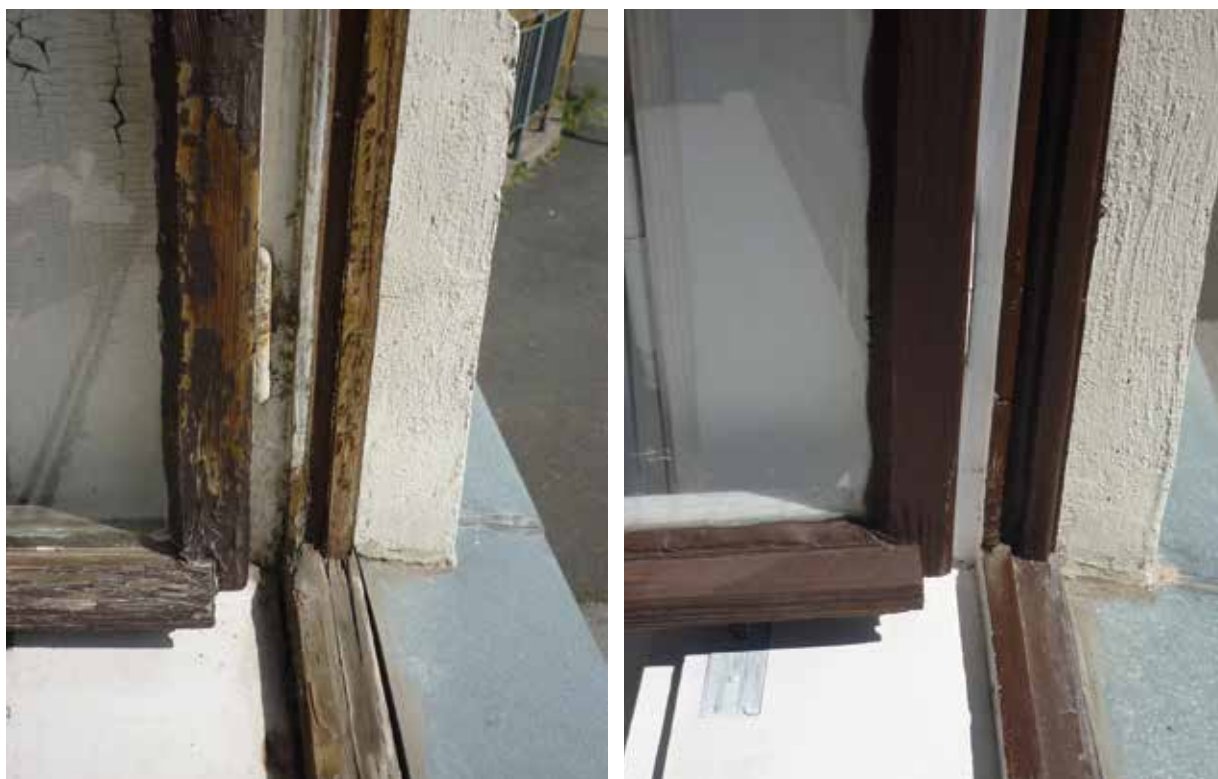
Az „S”-falcos megoldás kicsit bonyolultabbá teszi a munkát. Ilyen volt – ilyen lett

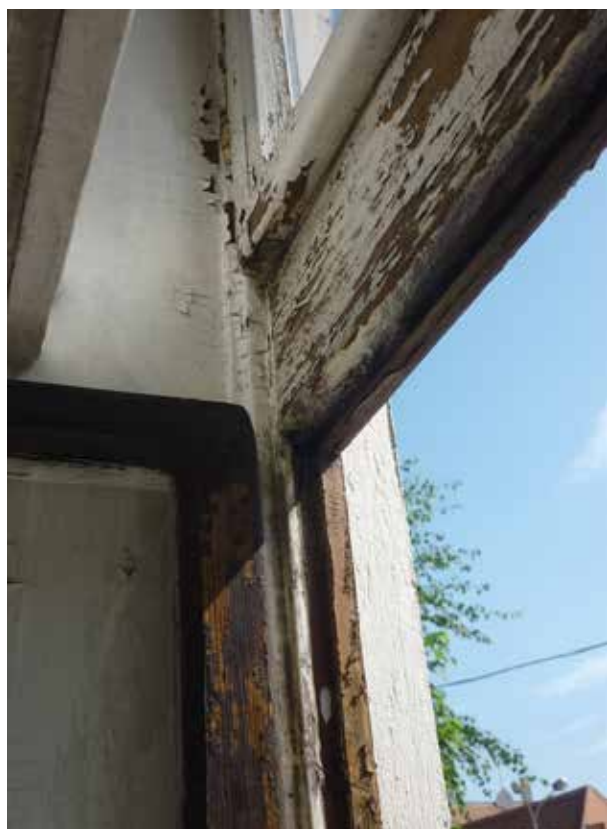
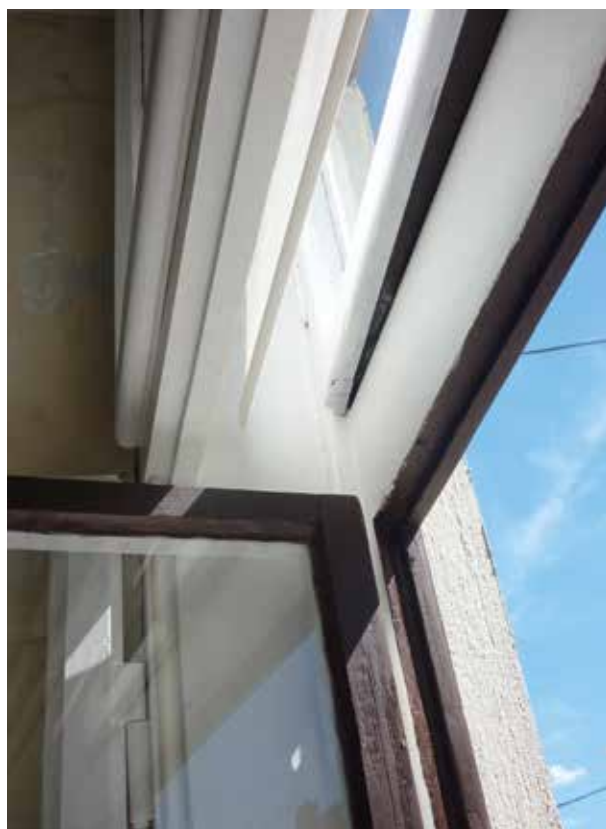
Ilyen volt...

....ilyen lett

sem lehetett, mert azt kézzel nem tudták volna kigyalulni... A szárny korhadt vagy törött darabjai elég könnyen cserélhetők. Az üveget ki kell venni, s a szerelvényeket le kell bontani. A keresztmetszet – benne a mintás profilok – felmérése után a másolatként beépítendő pótlások pontosan elkészíthetők. Pótláskor követni kell az eredeti fafajt és a minőséget! Az új darabra az eredetiről lebontott szerelvényeket kell visszatenni! A tok alkatrészeinek cseréje – a szárnyakhoz képest – körülményes, nehéz feladat, viszont el lehet kerülni vele a tok kibontását, ami mindenképpen nagy pusztítás! Sikertült már így toktalpat és külső vállpárkányt is cserélni. Ilyen munkánál elengedhetetlen a tok bent maradó részeit úgy rögzíteni,

éves – ablak anyagának tizedét sem kellett kicserélni!
