A tűzvédelem kérdései a felújítási munkák során

MEGELŐZÉS, KÖRÜLTEKINTÉS

Schlosser Mátyás

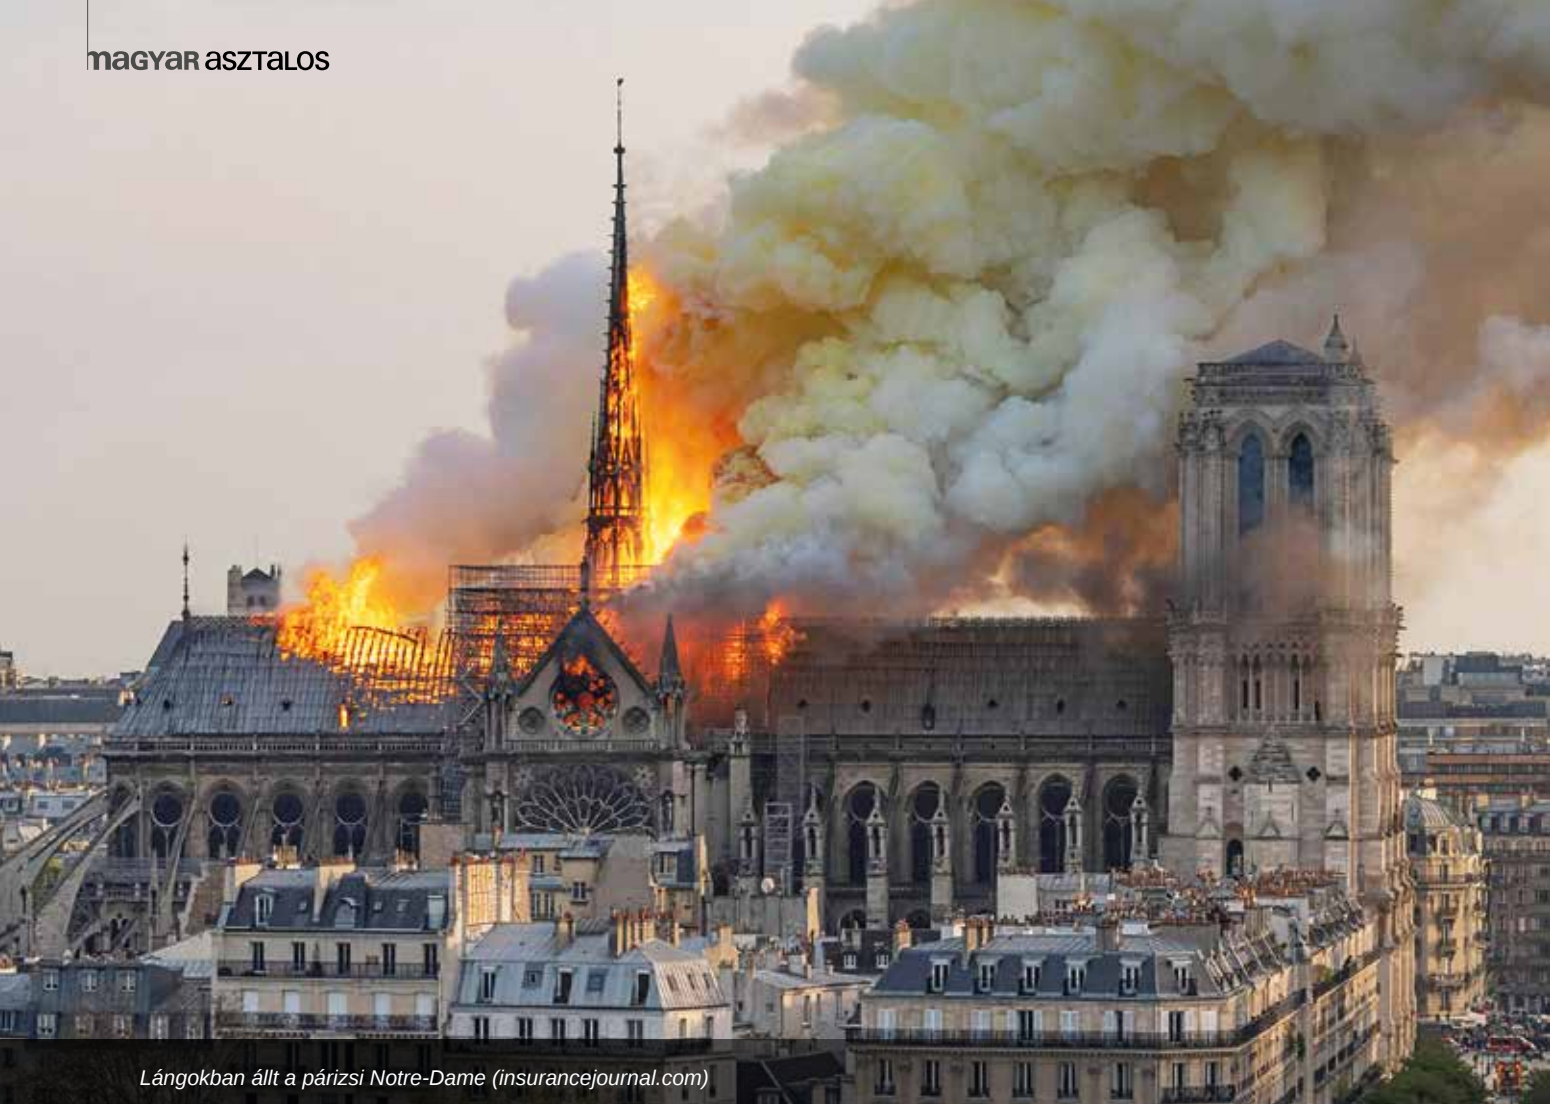
Lángokban állt a párizsi Notre-Dame (insurancejournal.com)

Április 15-én kigyulladt a Notre-Dame, a világ egyik legismertebb, Európa egyik leglátogatottabb történelmi épülete, kulturális örökségünk fontos eleme. E sajnálatos esemény rávilágít a tűzvédelem fontosságára.

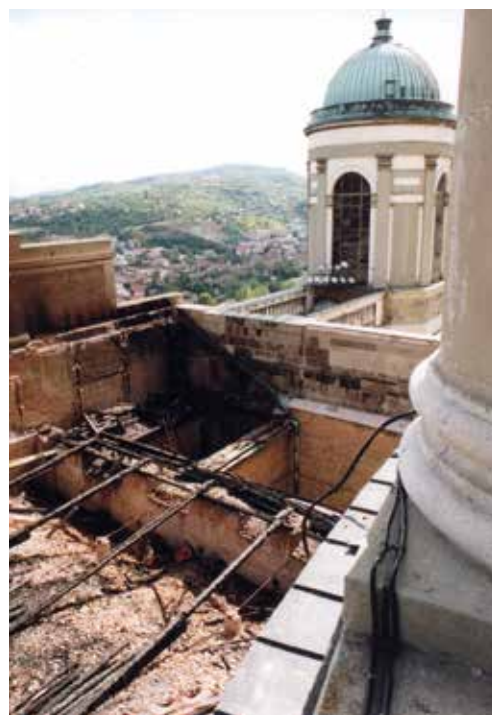
Az eldeformálódott rézlemezfedés maradványai utalnak a tűz hevére, Esztergom, 1993. (Schlosser Attila építész felvétele)

Az egyik legjelentősebb hazai műemléktűz az Esztergomi Bazilikát – teljes nevén Nagyboldogasszony- és Szent Adalbert-főszékesegyház – érintette. 1993-ban egy elektromos zárlat miatt az épület főhajójának tetőszerkezete gyulladt ki, de szerencsére a tűz nem terjedt át a monumentális épület többi részére, így „csak” a tetőszerkezet semmisült meg. Szerencsésen túlélte a tűzesetet az akkor már hosszú ideje felújítás alatt álló orgona is, melyet a fa tetőszerkezet alatt található méteres vastagságú téglafödém-rendszer óvott meg. A kár így is hatalmas volt. A teljes helyreállítás két évig tartott, és csak külföldi segítséggel, támogatásokkal volt megvalósítható. Összesen négyszáz köbméter faanyag került a projekt során beépítésre.

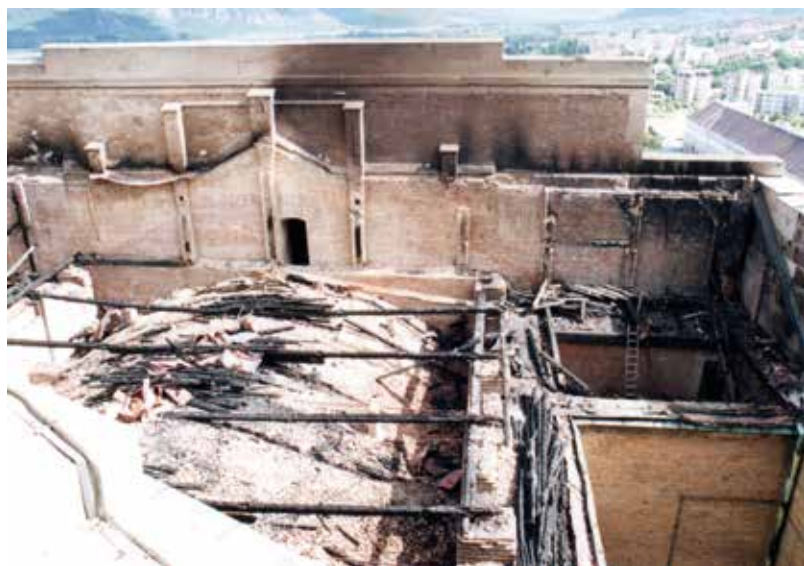
A XIX. században épült teljesen eredeti tetőszerkezet semmisült meg az 1993-as esztergomi tűzeset során (Schlosser Attila építész felvétele)

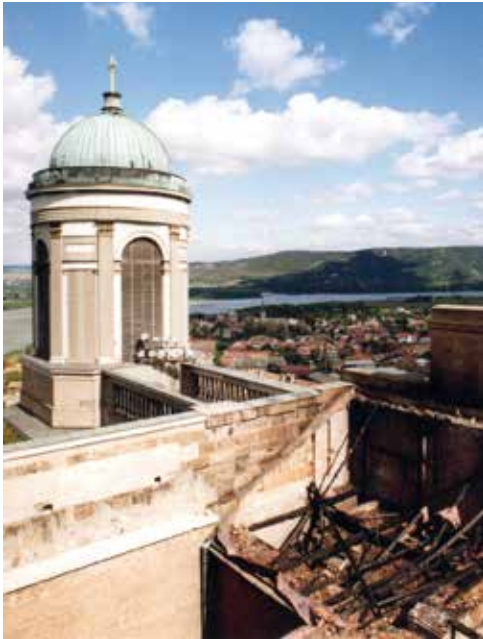
Az Esztergomi Bazilika tetőszerkezetének bontási munkái, 1993. (Schlosser Attila építész felvétele)
