# DIÁKOK A MŰEMLÉKVÉDELEMBEN

## 4. RÉSZ

**Sorozatunk utolsó részében a Kozma Lajos Faipari Szakközépiskola székelyföldi faipari műemlékek felújítására felesküdt tanár-diák csapatának időben leginkább elhúzódó projektjéről olvashatnak. A még be nem fejezett felújítás a Csaracsó településen álló, Becze Kálmán tulajdonában lévő vízhajtású fűrészmalmot érinti.**

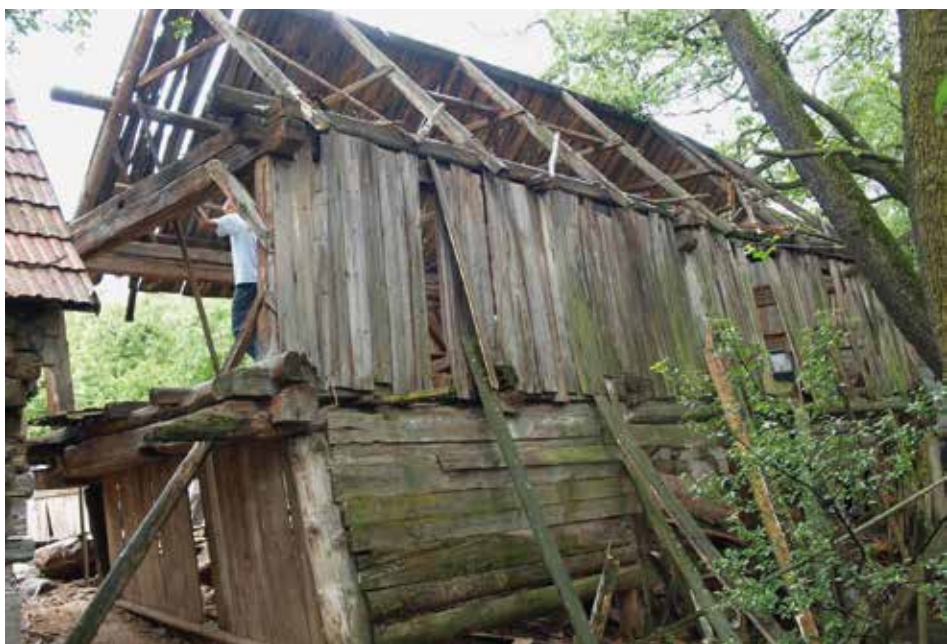
*Bontás közben a tönkrement fűrész*

Az 1920-as években épült fűrész a helyi építési szokásoknak megfelelően 95 százalékban fából készült és csak azok az alkatrészek készültek vasból, amelyek komoly kopásnak voltak kitéve, így a tengelyvégek, a merevítő fémhevederek, az előtolás alkatrészei és a fűrészlap. Ennek megfelelően az időjárás tette a legtöbb kárt az építményben. Az eredeti terv az volt, hogy amit lehet, megmentünk, de sajnos kevés olyan alkatrész maradt, amit változatlanul be lehetett építeni. A csapat egy kisebb része azonnal nekiállt az összes létező méretet levenni és rögzíteni, valamint a meglévő állapotot fotókon dokumentálni. Bár a tulajdonos fiatalabb korában maga is dolgozott a fűrészszel, de kb. az 1980-as években egy komoly árvíz miatt olyan állagromlás következett be, hogy a fűrész gyakorlatilag működésképtelenné vált. Időközben

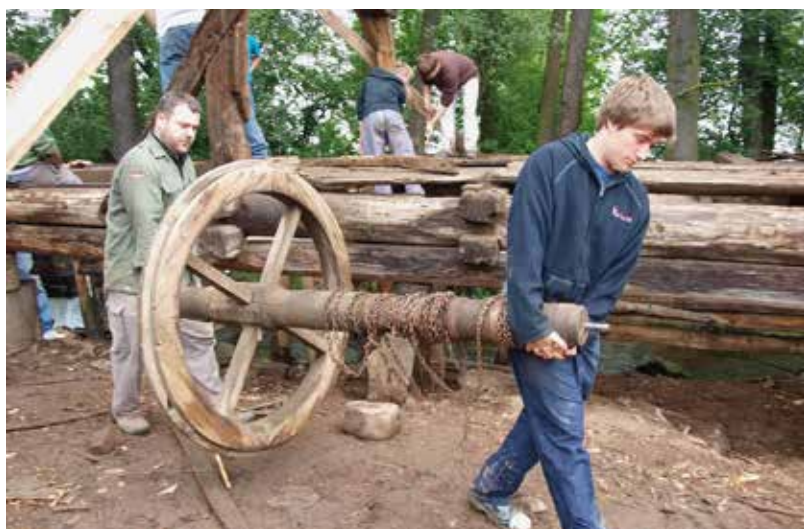
*Az újra használható előtolómű mentése*

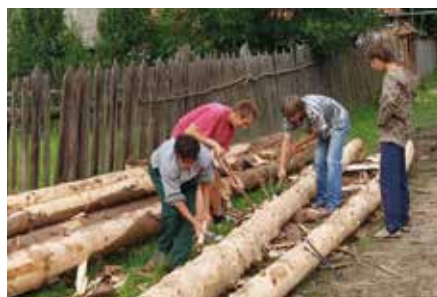
*A beépítésre váró rönkök kérgelése*

Három nap elteltével az épület helyén a csupasz patakpart lejtős talaján mindössze néhány árva cölöpcsonk emlékeztetett arra, hogy itt valaha fűrészmalom állt. Miközben a csonkokat eltávolítottuk, a csapat másik fele a tulajdonos saját erdejéből, a megfelelő engedélyek után kivágott fenyőrönkök kérgelésével és darabolásával foglalatzkodott. Az előkészített 7, patakparti cölöp 3 méteres darabjait egyenként, kővel körberakva és kemény talajjal körbedöngölve építették be egy vonalba úgy, hogy a rájuk kerülő 12 méter hosszú talpgerendát végig támaszszák alá. Az udvar felől mindössze 5 darab cölöpre volt szükség, mivel a talaj lejtése miatt így lett vízszintes a fűrészszint.

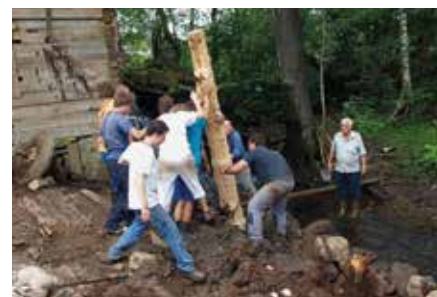
*Az első új cölöp behelyezése*

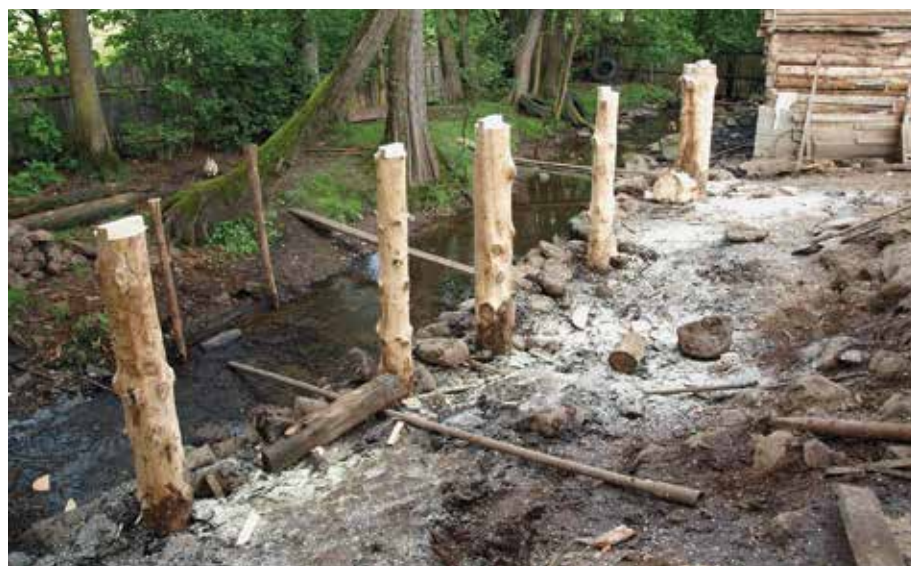
*A patakparti új cölöpsor*

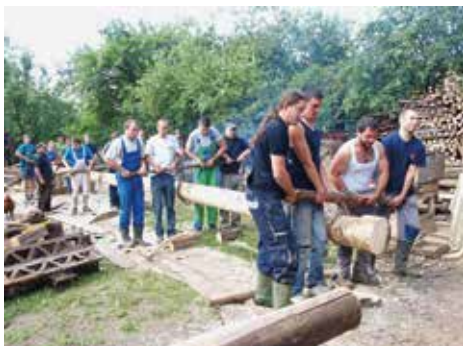
A 16 ember-erős rönkszállító-szerelvény

A mindkét cölöpsorra kerülő 12 méter hosszú talpgerenda (medvetalp) a csapozás után került végleges helyére. Ezeket hidalta át a 7 darab keresztgerenda szintén becsapozva, majd ezekre ismét 1–1 medvetalp. A több, mint 400 kg súlyú, 12 méter hosszú medvetalpak mozgatásához a szűk udvaron 16 markos diák kellett és komoly logisztikai tervezés. Természetesen a balesetveszély miatt

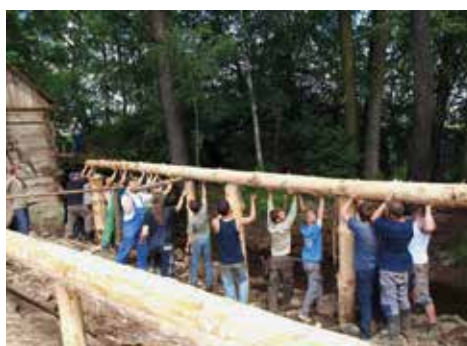
A medvetalp ráemelése a cölöpsorra

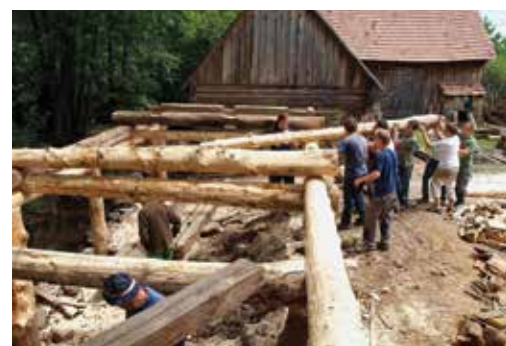
A medvetalpak és keresztgerendák rendszere

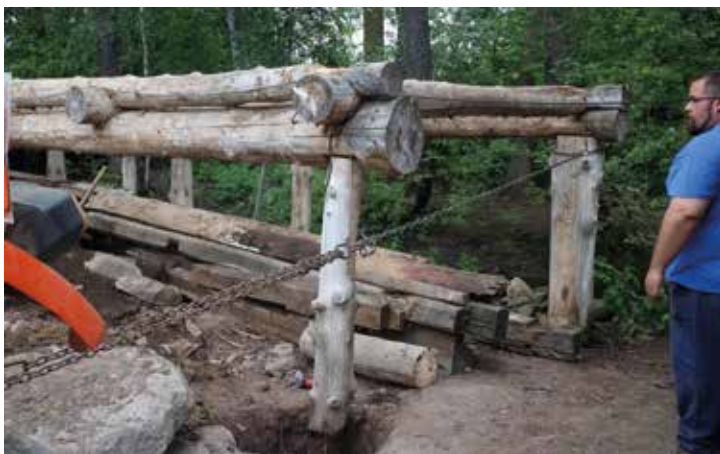
2018 – A beszűrűlt, elcsúszott gerendák visszahúzatása

Első lépésként azt vizsgáltuk meg, hogy az eltelt 8 év alatt milyen károk keletkeztek. A felmérés szerint a nagy súly miatt a patak felőli oldal egyik sarka elkezdett dőlni, de ezen kívül más problémát nem találtunk. A megindult cölöpöt körülástuk, traktorral visszahúztuk függőleges helyzetbe, kővel körberaktuk, majd alaposan megtömörített földdel stabilizáltuk. A 2010-ben felhalmozott faanyagokból néhány nap alatt elkészült a tartóoszlopokból és szelemenekből álló belső, majd külső oldal. A 7 becsapozott tető keresztgerenda és az oszlopokat merevítő könyöktámaszok rendszere mind hossz-, mind keresztirányban stabilizálta az építményt. Igen aprólékos munka volt a szaruállások kialakítása, mivel a korábban beraktározott faanyag gyorsan fogyott. Némi ügyeskedéssel

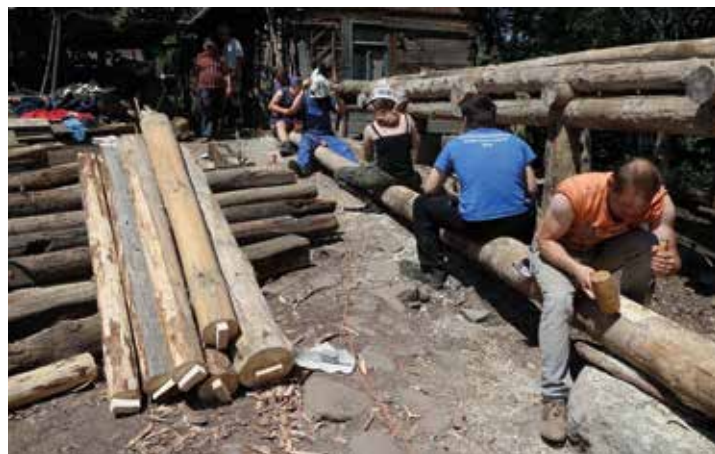
A tartóoszlopok és a szelemen csapozása összeépítéshez

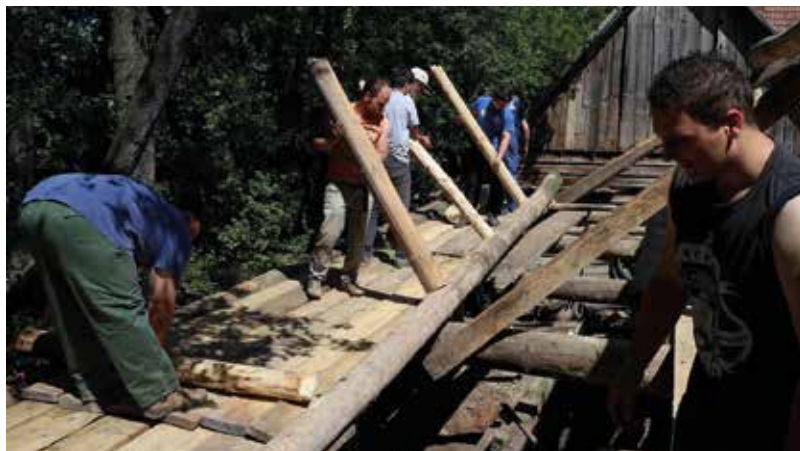
Az összeállított falelem felállítás előtt

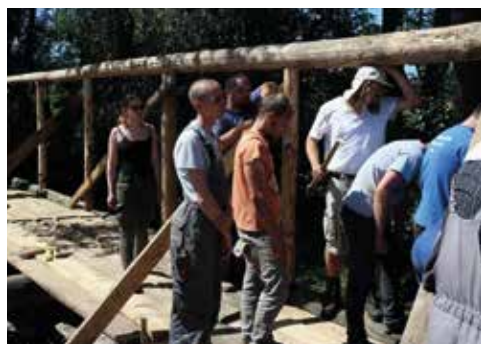
A komplett hátsó falpanel a helyén

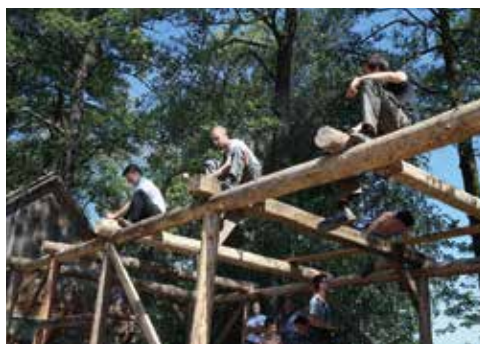
A keresztgerendák is a helyükön

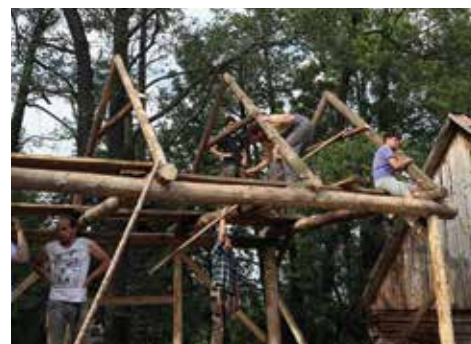
A szaruállások határozzák meg a tető formáját

és a meglévő anyagok toldásával felkerült a teljes szarurendszer és a merevítő viharlécek is. Végre nekiláthattunk a tetőborító deszkafedés, a héjalás felrakásának.

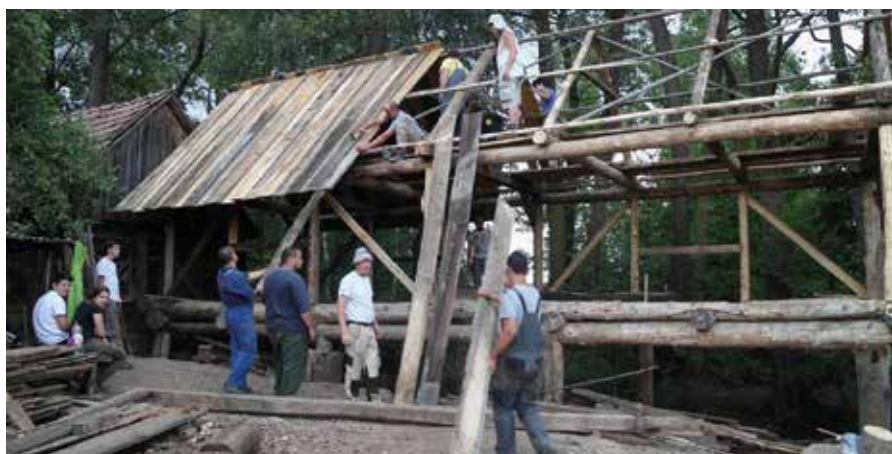
Elkezdődött a tető héjalása

Az utolsó két napon sikerült az odakészített faanyagot felszegezni a vázra, amitől minden mozdulattal látványosabb lett az épület. Sajnos az évek során tönkrement faanyag miatt az utolsó néhány méternyi tetőfedés

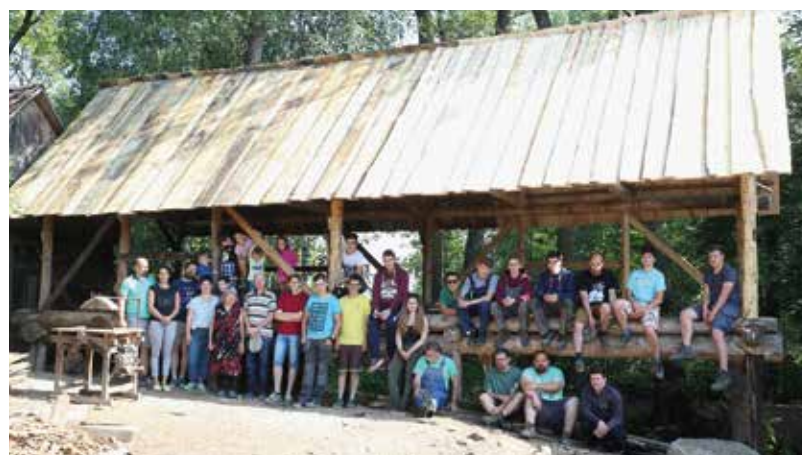
Kész...egyelőre

elmaradt volna. Természetesen ez a megoldás rossz érzéssel töltött volna el mindnyájunkat, ezért a tanárok saját zsebbe nyúlva összedobták a hiányzó faanyag árát. Végül ott pompázott előttünk a teljesen újjáépített fűrészmalom épülete. Ismét nagyot léptünk előre.
