ARCHÍV FOTÓK, RÉGI MŰHELYEK

Pauló Tamás
ny. faipari mérnök-tanár

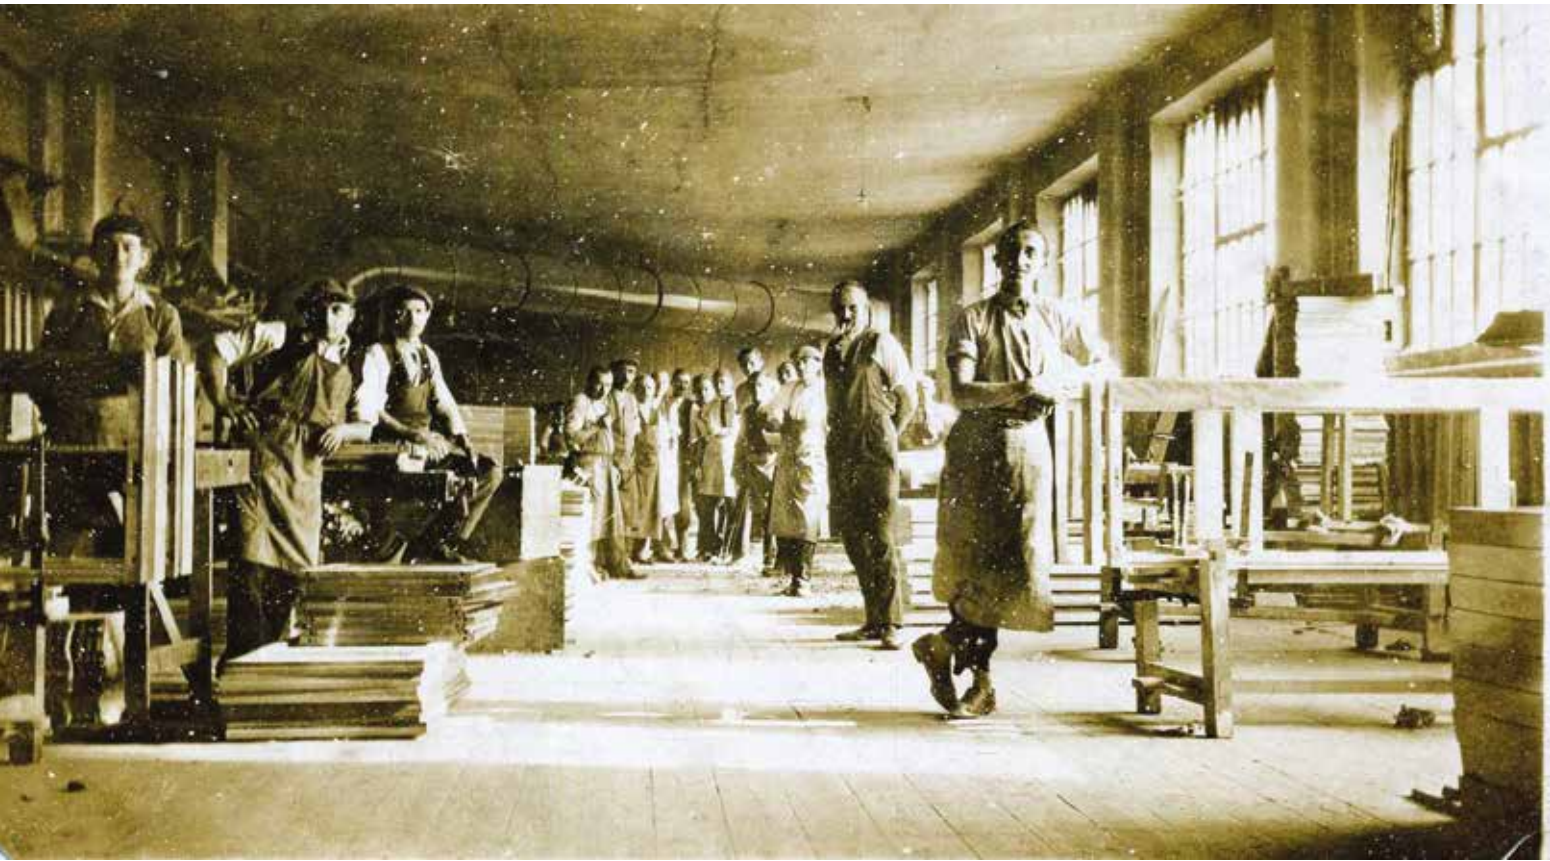
A közelmúltban került a kezembe egy elhivatott, szakmatörténeti emlékek gyűjtésével foglalkozó barátom kollekcijából származó három, alig 8x10 cm méretű barnult fotó az 1920-as évekből. A közel 100 éves fotók különböző helyszíneken készültek. Sajnos semmi információ nincs arról, hogy hol fotózták őket. Ugyanakkor a műhelyek elrendezése, az ott dolgozó emberek öltözéke és még sok egyéb apróság mesél a korszakról. Az első fotón egy nagy volumenben dolgozó asztalosműhely vagy üzem szerelő-összeépítő műhelye látható az ott dolgozó 16 munkással. Nem munka közben készült pillanatképről van szó, inkább csoportemlékképről. Néhányan az előtérben állnak,

de a csapat nagyobbik része a háttérben csoportosul. Öltözékük a korra jellemző munkásruha: saját szövetradrág, világos ing és a mindenkin megtalálható asztaloskötény, a „surc”. Fejükön sildes smicisapka vagy hajháló. A műhely nagy méretű, az egyik hosszanti falán végig plafonig érő ablakok vannak a jó fényellátás miatt. A fotó elemzése alapján feltehetően kárpitos fekvőbútorokat is gyártó vállalkozásról van szó, ahol éppen kárpitrámákat szereltek össze. Semmilyen gép nem található a műhelyben, viszont a háttérben, a plafon alatt nagy átmérőjű (40–50 cm) cső halad át, ami feltehetően a szomszédos gépműhely forgácsát szállítja az épületen kívüli porkamrába. Érdekeség, hogy a cső a padlósinttől kanyarodik fel. Jó eséllyel a húszas évek gyakorlatának megfelelően a port és forgácsot a padlósint alatt futó csatornában vezették el a gépektől.

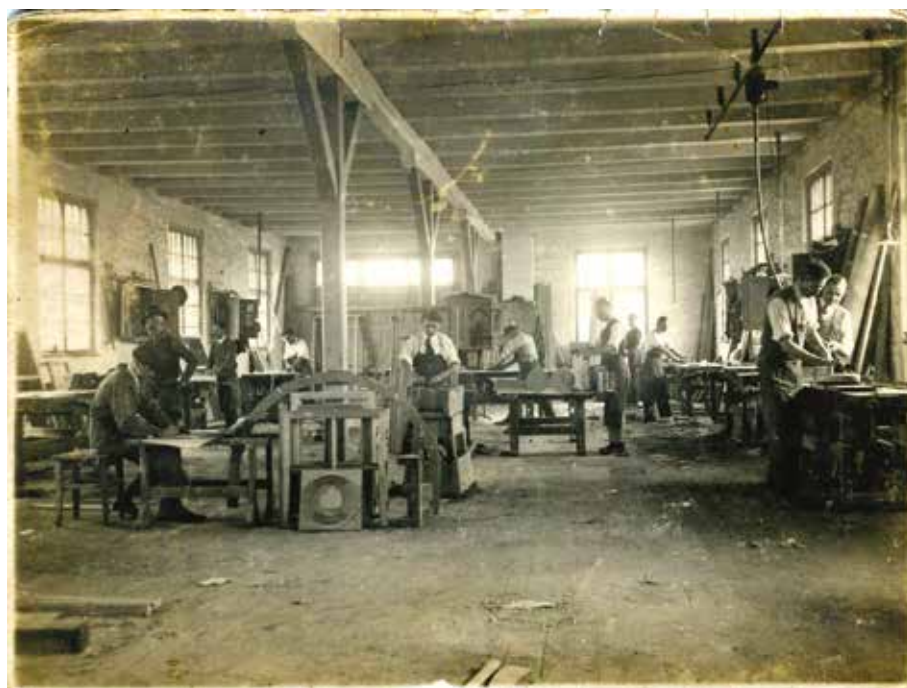
keresztgerenda és tartóoszlopok támasztják alá. Körben mindenütt nagy méretű ablakok biztosítják a megfelelő világosságot. Az ablakok közötti szerszámszekrényekben a műhelyben dolgozó asztalosok tárolják szerszámaikat. Körben az ablakok alatt állnak a gyalupadok, melyeken éppen serény munka folyik. A műhely középső terében szerszámélezés, karbantartás folyik. Ugyanitt az egyik szakember – valószínűleg vezető – két bakra helyezett rajzot elemez. A műhely feltehetően általános asztalosüzem, ahol bármilyen faipari termék elkészíthető. Aktuálisan éppen épületasztalos-termékeket gyártanak. Erre utalnak a tartóoszlopoknak támasztott ablakkeretek, a szegmensekből összeállított köríves felülvilágító ablak és a hátsó falhoz támasztott ajtótok. Bár faipari gép egyáltalán nincs a műhelyben, egy kis elektromos masinát mégis lehet látni. A kép jobb oldalán a plafonról lelógva egy elektromos meghajtású, flexibilis tengelyű (ostoros) fűrő- vagy csiszológép segíti a munkát. Ehhez hasonlólt használtak a fogtechnikusok is,

csak kisebb méretben. A munkások öltözéke szinte azonos a másik képen látottakéval, de itt az egyik munkás kalapot hord, egy másikon pedig még nyakkendőt is látni.
