Egy öreg ablak lehetőségei –
műemléki környezetben vagy azon kívül

FELÚJÍTÁS VAGY CSERE?

Schlosser Mátyás

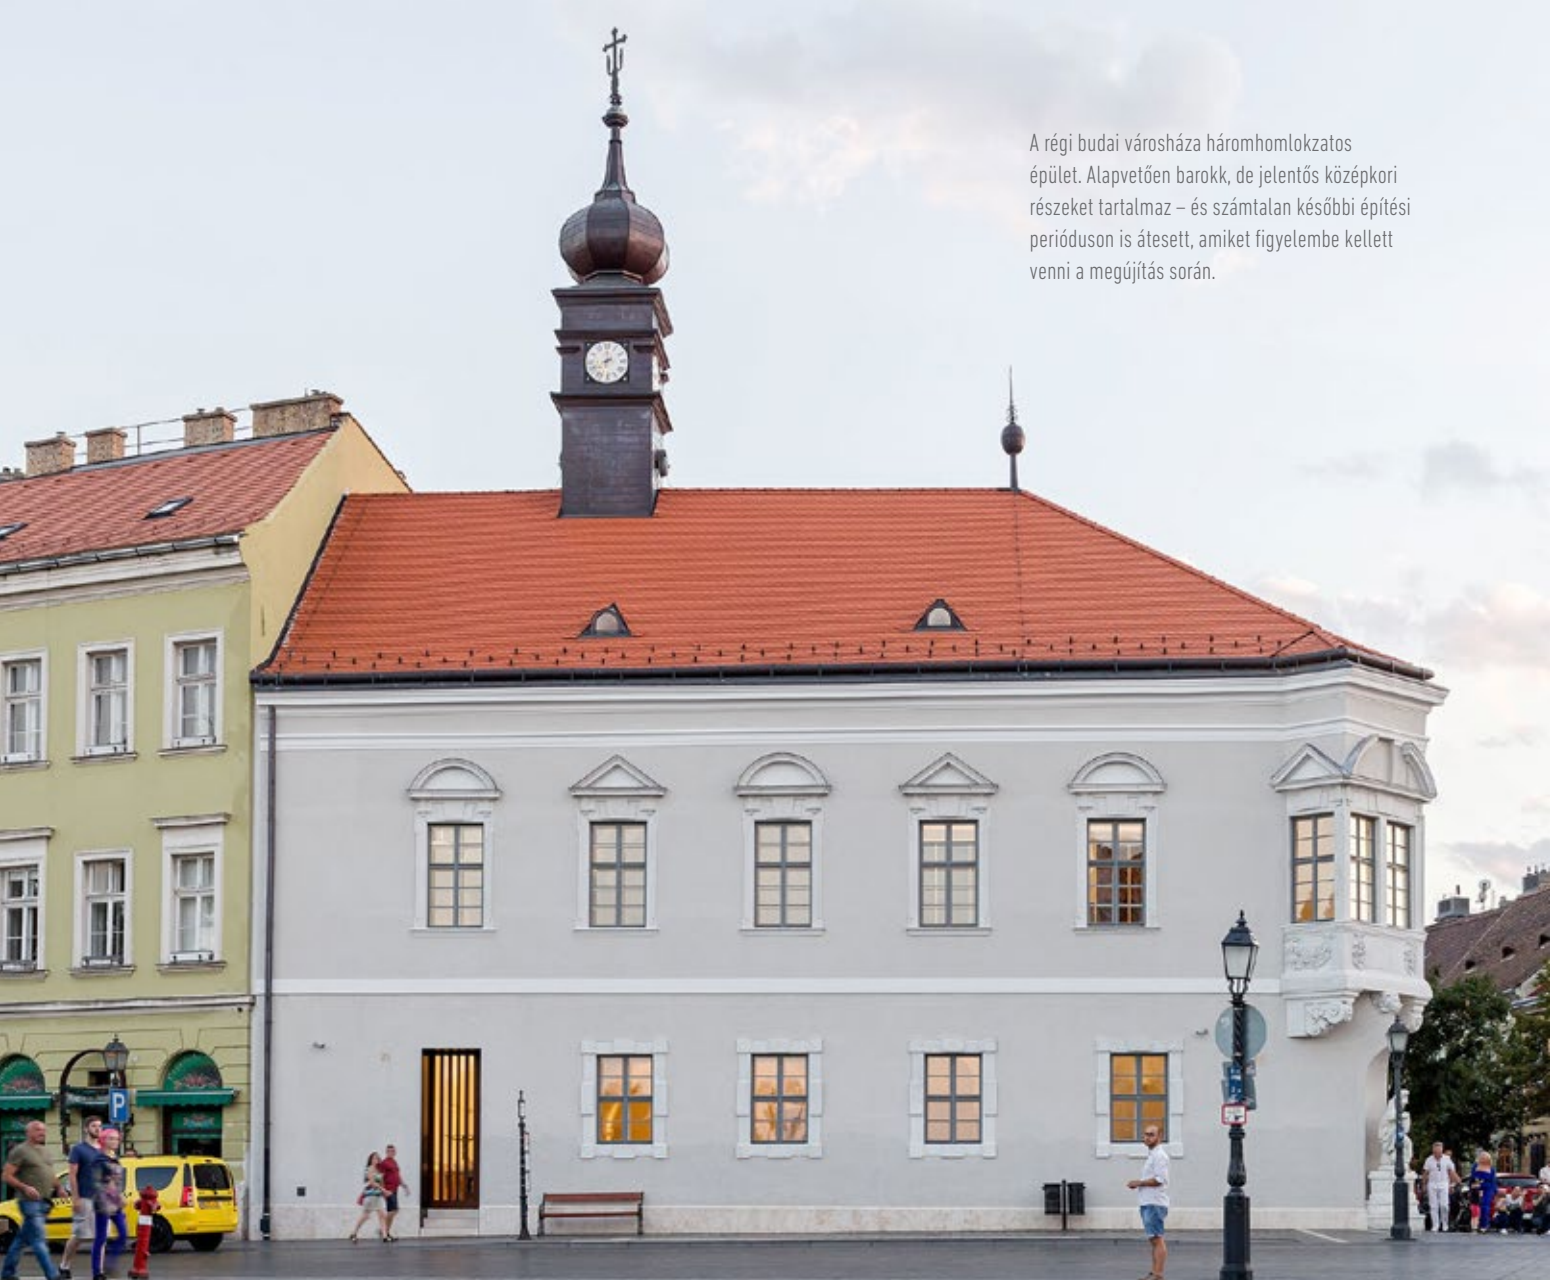
A régi budai városháza háromhomlokzatos épület. Alapvetően barokk, de jelentős középkori részeket tartalmaz – és számtalan későbbi építési perióduson is átesett, amiket figyelembe kellett venni a megújítás során.

Az ablakok pozícionálásának meghatározása egy műemlék épületen nem is olyan egyszerű feladat: a régi budai városházán például a barokk korban azok a kőkeret mögé, a belső síkra épültek be. A XIX. században viszont külső síkra helyezték másodlagos szárnyalattal lettek ellátva, majd a II. világháború utáni helyreállítás során belső másodlagos szárnyalattal lettek felszerelve. Részletes történelmi kutatómunka előzi meg a megfelelő kialakítás kiválasztását, s akkor az energetikai szempontokról még nem is beszélünk. (Fotó: Danyi Balázs)

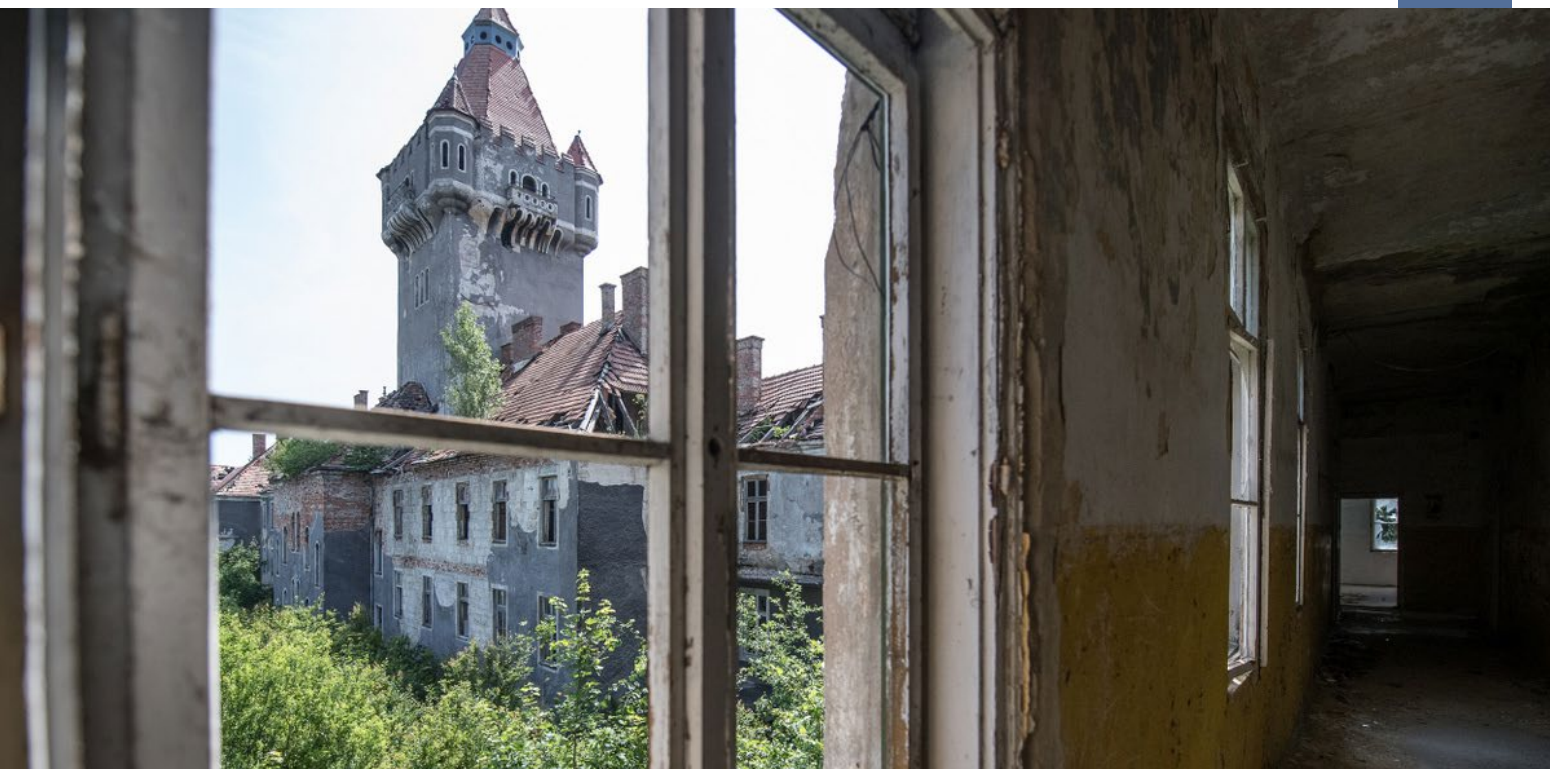
Könnyen előfordulhat, hogy egy öreg kapcsolt gerébtokos szerkezet csak mázolás és passzítást igényel, hiszen ezeket a szerkezeteket kiváló alapanyagból és nagy gondossággal készítették elődeink. Kisebb javításuk rutinfeladat egy gyakorló asztalos mesternek, de van az az állapot, ami sajnos már nem menthető. (Fotó: Bódey János)

A csere egyébként sok esetben elkerülhető. A legtöbb, mindmáig fennmaradt ablakunk kapcsolt gerébtokos (befelé-befelé nyíló, kettős üvegezésű), s kb. 100–150 éves. Könnyen előfordulhat, hogy még egy ilyen öreg szerkezet is csak mázolás igényel, javításuk és passzításuk rutin feladat egy gyakorló asztalos mesternek. Ilyen ablakok tömítésekor figyelembe veendő, hogy mindig a belső tér felé kell jobban légzárónak lennie az ablakszerkezetnek, ugyanis a külső ablaküvegen az alacsony felületi hőmérsékletű tér miatt nagyobb a páralecsapódás veszélye. A belső ablakszárnyat az ütközéseknél különös gonddal kell tömíteni, hogy a belső fűtött tér meleg párás levegője ne juthasson be a két ablakszárny közé, hiszen a benne lévő nedvesség azonnal lecsapódhatna a külső hideg üveg felületén.

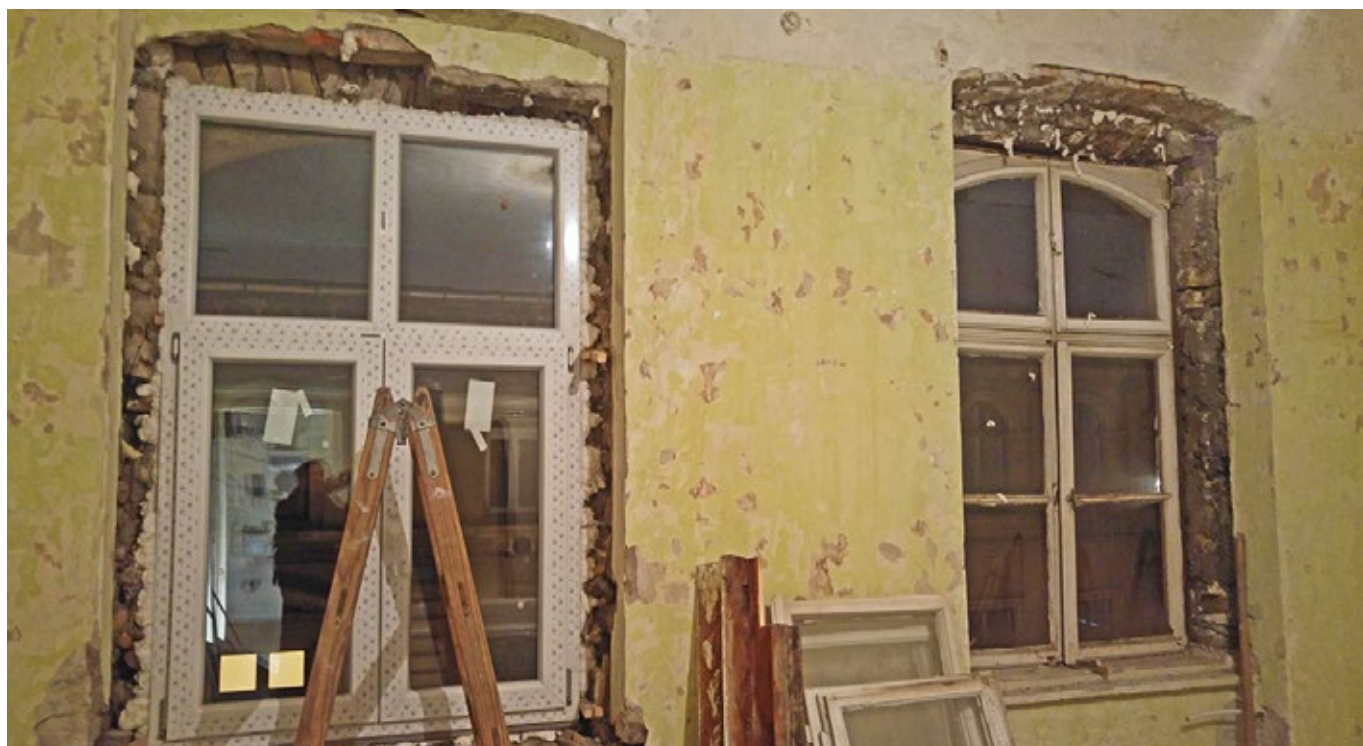
Jószándékú korszerűsítés jegyében nap mint nap megtörténik az építészettörténelmi múltunk elpusztítása. Az ilyen ablakcserék sok esetben nem csak esztétika terén okoznak csalódást. (Fotó: otthonfelujitas.blog.hu)

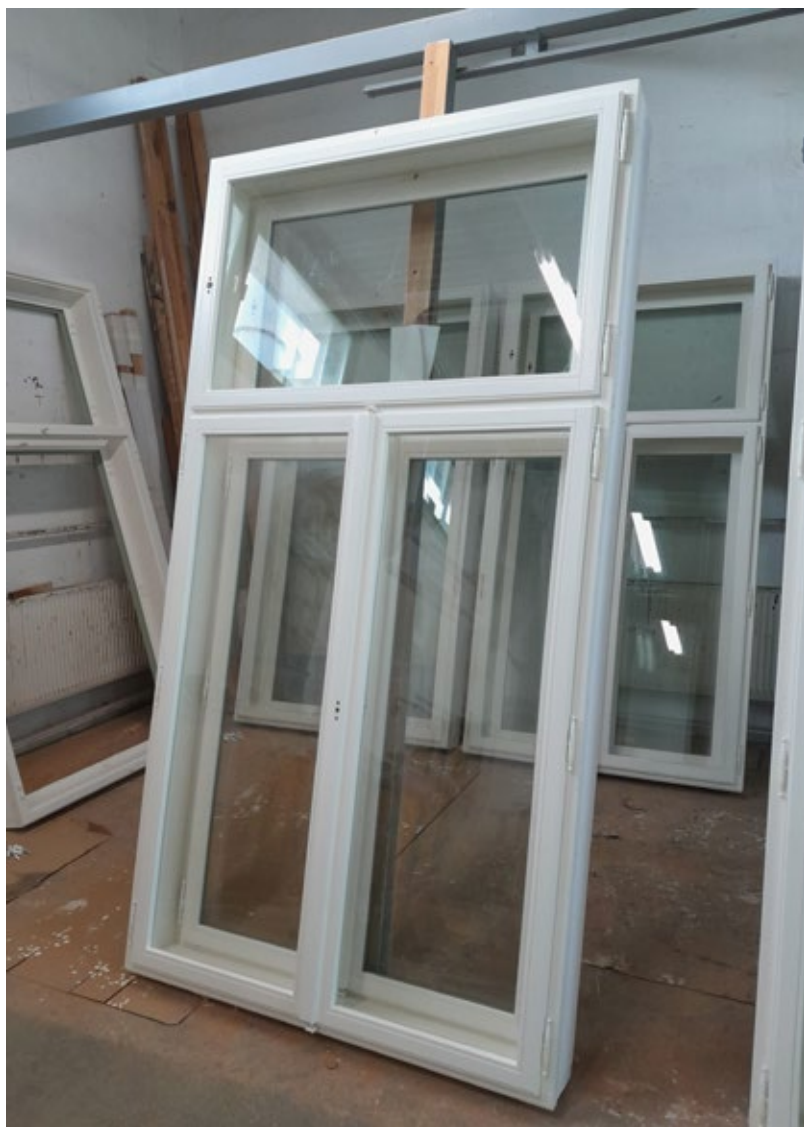
Régi típusú gerébtokos ablakok újragyártva, hagyományos vasalattal szerelve, a szárnyak 4–8–4 rendszerű hőszigetelő, illetve 4 mm float üveggel ellátva, valamint gumitömítéssel is kiegészítve. (Foto: Póczafa Ajtó & Ablak)

2–3 mm-es könnyű üveg helyett egy korszerűbb, de sajnos jóval nehezebb hőszigetelő üveget építenek bele. Ez a megoldás nyilvánvalóan „nagy aknát” rejt magában: a hibás méretezés miatt elvetemedhetnek a szerkezetek, a beszerelés után rövidesen szorulnak, megereszkednek a szárnyak, s ez költséges garanciális vitához vezet. Ezek az egyedileg gyártott ablakok igen drágák is, ugyanakkor messze elmaradnak a mai műszaki lehetőségektől és a használati igényeket sem képesek minden esetben kiszolgálni. Egy átgondolatlan újragyártás helyett bonyolultabb, de korrektebb megoldást is választhatunk: a mai csúcstechnológiával ötvözve a kézműves asztalosmesterség patinás hagyományait, létrehozható a korszerű műemléki ablak. Erre szép példa a magyar fejlesztésű Denkstil ablak-

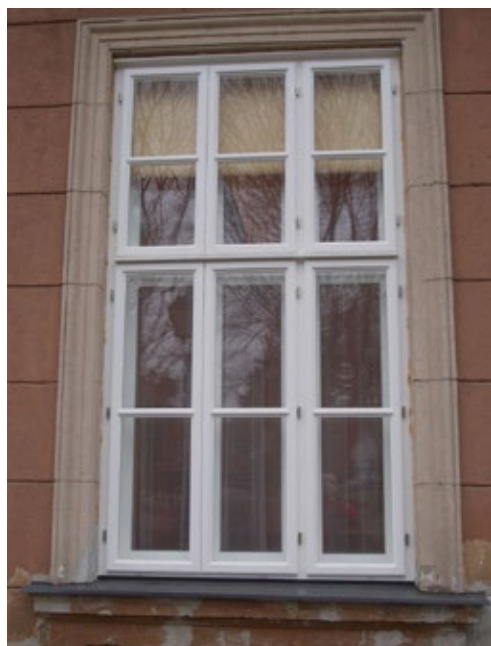
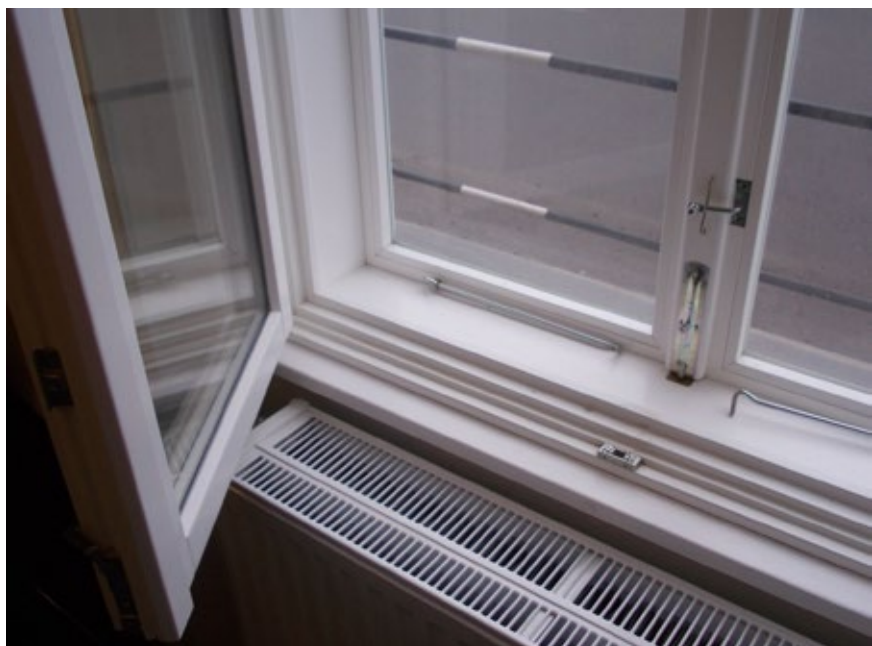
Régi külső, modern belső: kifelé nyíló 4 mm float üveggel ellátott szárnyak az eredeti alapján készítve, belül pedig egy bevált, korszerű 68 mm profilú rendszer, a megfelelően méretezett osztásokkal. (Foto: Póczafa Ajtó & Ablak)
