FORGÁCS- ÉS PORELSZÍVÁSSAL KAPCSOLATOS KARBANTARTÁSI FELADATOK KIS- ÉS KÖZEPES MŰHELYEKBEN

Hauch Tamás

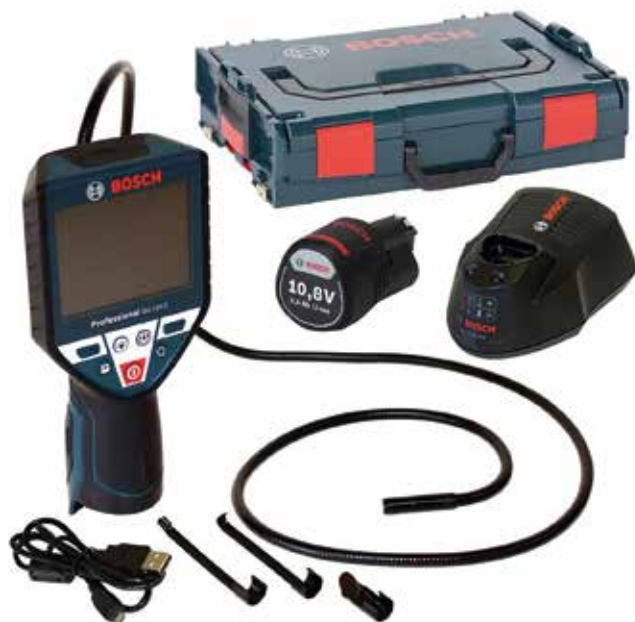
Diagnosztikai segítséget nyújtanak az endoszkóp kamerák

Szerencsére mára elérhetőek pár tízezer forintos endoszkóp kamerák, amelyeknek csupán egy 15 milliméteres furatra van szükségük, és megfelelően láttatják a kialakuló, vagy már kialakult eltömődés helyét. Ezek után már célirányosan tudjuk az adott csőszakaszt rehabilitálni. Persze megoldás lehetne a falon végigfutó műanyag flexibilis cső, vagy a mobil elszívó közelebb telepítése a géphez. A flexi csövek alkalmazásáról már leírtuk, hogy eleve teljesítményvesztést okoznak.

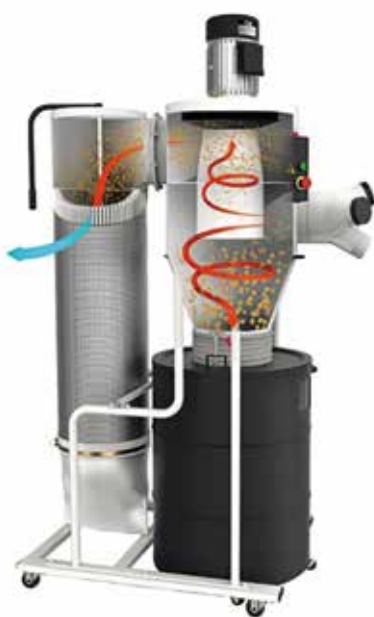
Ciklonos, filteres porleválasztás
